Powykonawcza inwentaryzacja budowlana lokalu 1

SKALA 1:150	POWYKONAWCZA INWENTARYZACJA BUDOWLANA	
ADRES BUDYNKU	WEJHEROWO, UL. RYBACKA 24	
SPORZĄDZIŁ		PAŹDZIERNIK 2018

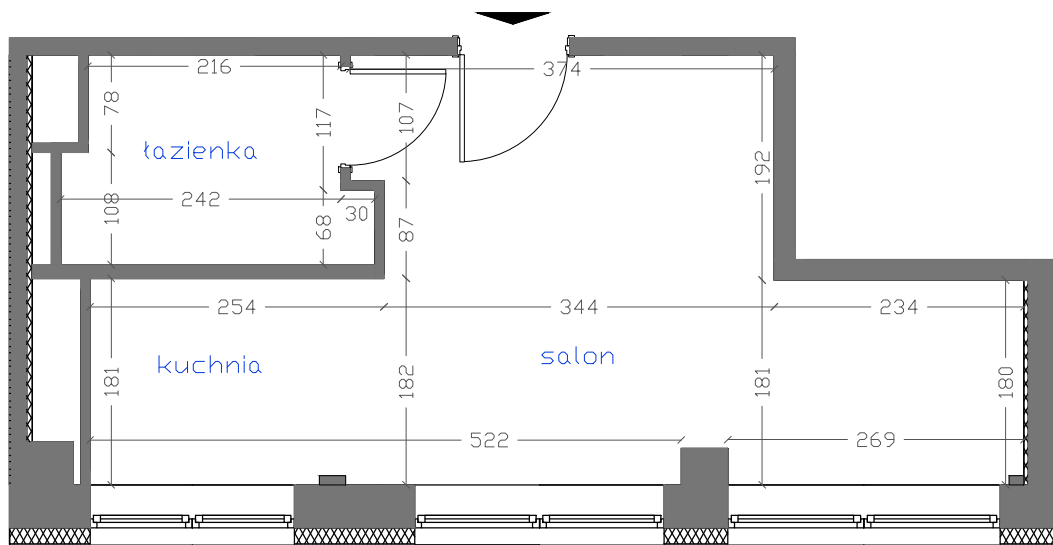
Nr lokalu	Nazwa pomieszczenia	Powierzchnia [m ²]
1	salon	17,28
	łazienka	4,47
	kuchnia	4,59
	Suma:	26,34

Pomiaru dokonano w oparciu o normę ISO 9836:1997

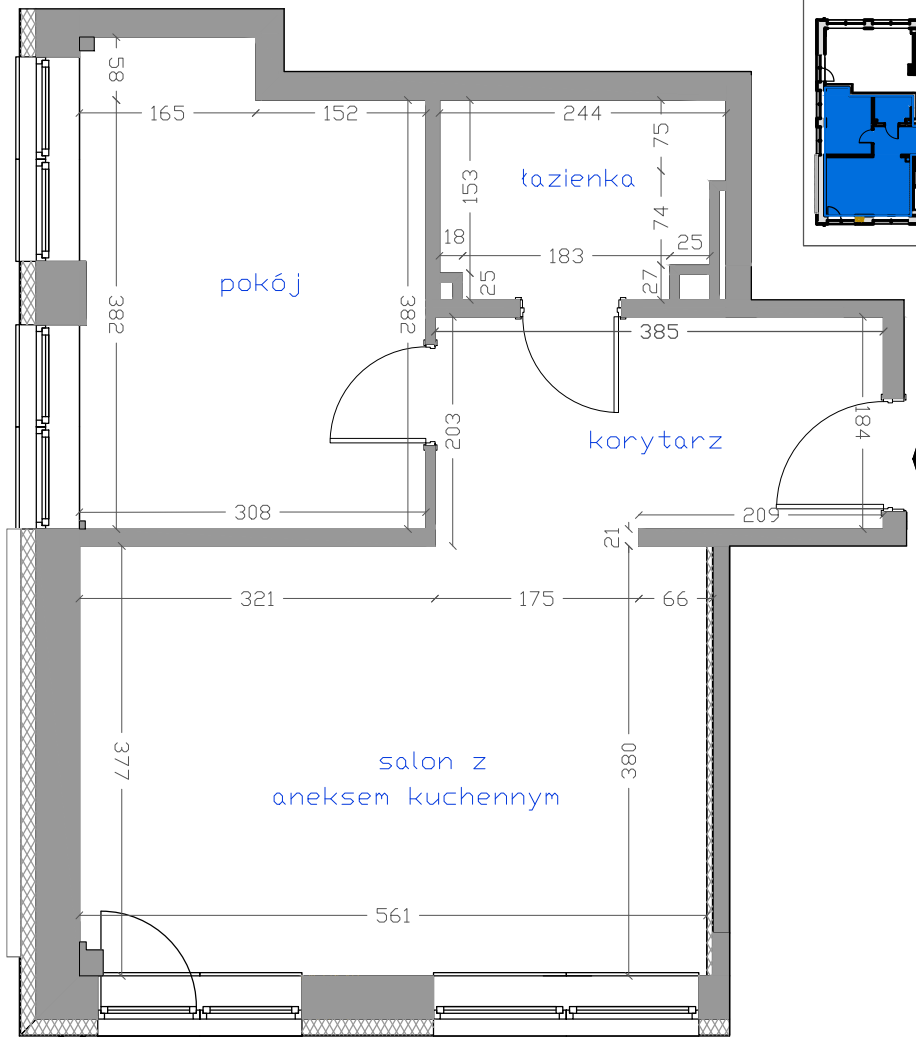
Powykonawcza inwentaryzacja budowlana lokalu 2

Nr lokalu	Nazwa pomieszczenia	Powierzchnia [m ²]
2	korytarz	7,33
	łazienka	4,02
	salon z aneksem kuchennym	21,19
	pokój	12,98
Suma:		45,52

Pomiaru dokonano w oparciu o normę ISO 9836:1997

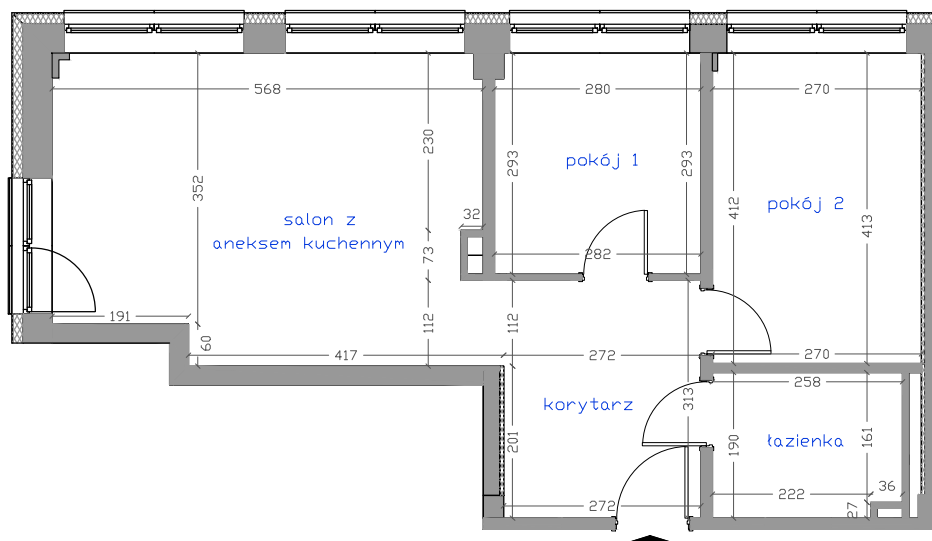
Powykonawcza inwentaryzacja budowlana lokalu 3

Nr lokalu	Nazwa pomieszczenia	Powierzchnia [m ²]
3	korytarz	8,52
	łazienka	4,78
	salon z aneksem kuchennym	22,62
	pokój 1	8,20
	pokój 2	11,12
	Suma:	55,24

Pomiaru dokonano w oparciu o normę ISO 9836:1997

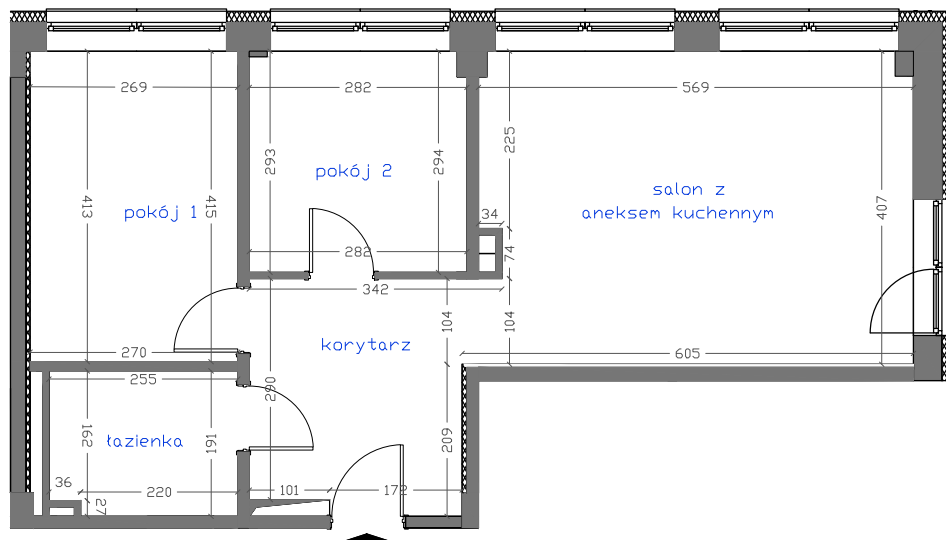
Powykonawcza inwentaryzacja budowlana lokalu 4

Nr lokalu	Nazwa pomieszczenia	Powierzchnia [m ²]
4	korytarz	8,35
	łazienka	4,74
	salon z aneksem kuchennym	23,15
	pokój 1	11,16
	pokój 2	8,22
	Suma:	55,62

Pomiaru dokonano w oparciu o normę ISO 9836:1997

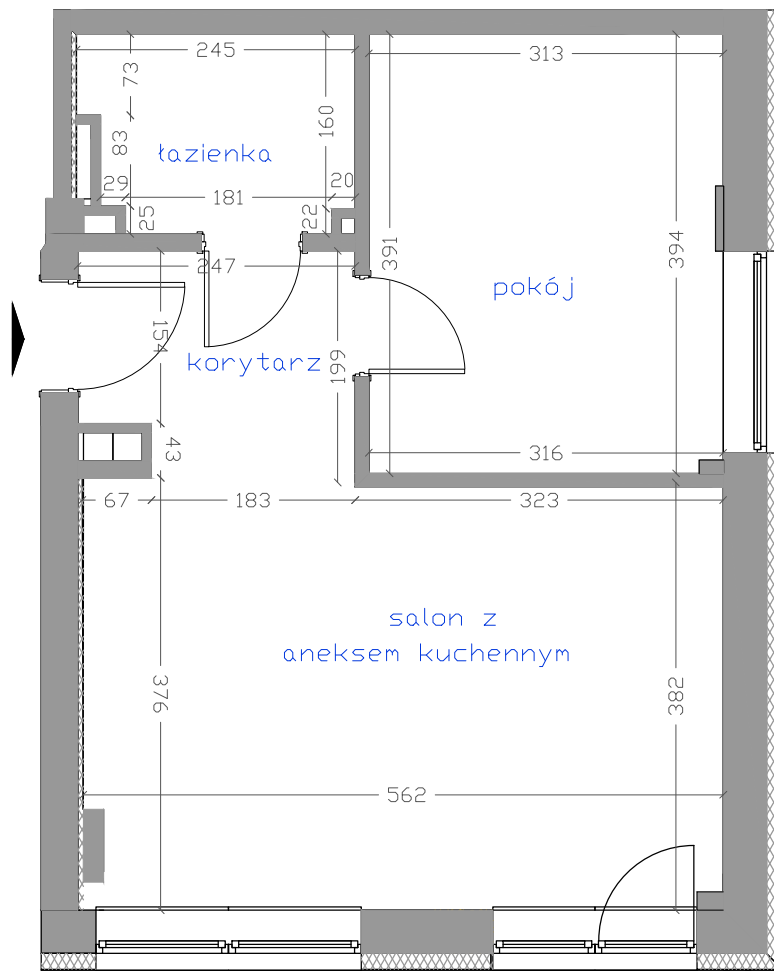
Powykonawcza inwentaryzacja budowlana lokalu 5

Nr lokalu	Nazwa pomieszczenia	Powierzchnia [m ²]
5	korytarz	4,55
	łazienka	4,16
	salon z aneksem kuchennym	21,36
	pokój	12,29
	Suma:	42,36

Pomiaru dokonano w oparciu o normę ISO 9836:1997

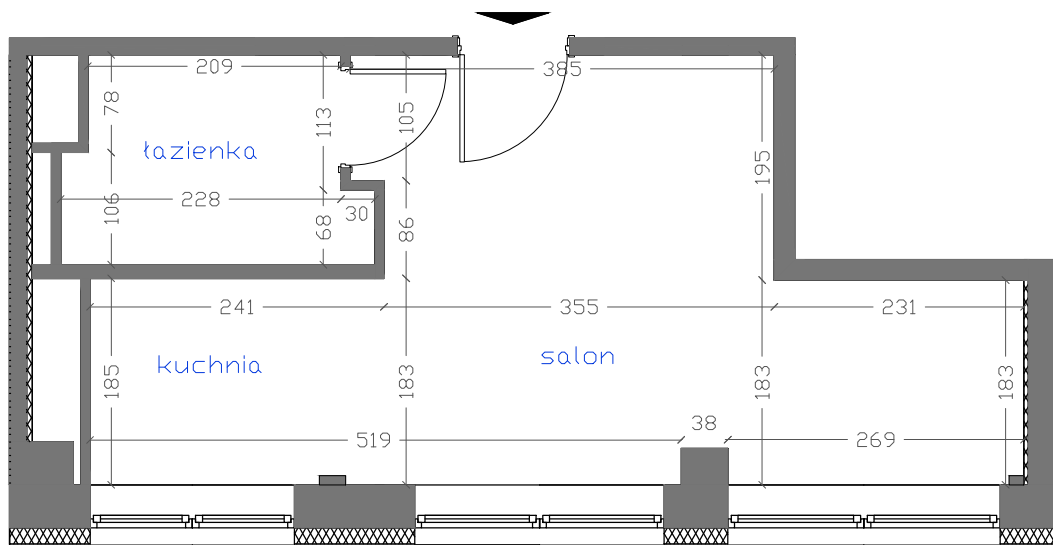
Powykonawcza inwentaryzacja budowlana lokalu 6

Nr lokalu	Nazwa pomieszczenia	Powierzchnia [m ²]
6	salon	17,76
	łazienka	4,21
	kuchnia	4,46
	Suma:	26,43

Pomiaru dokonano w oparciu o normę ISO 9836:1997

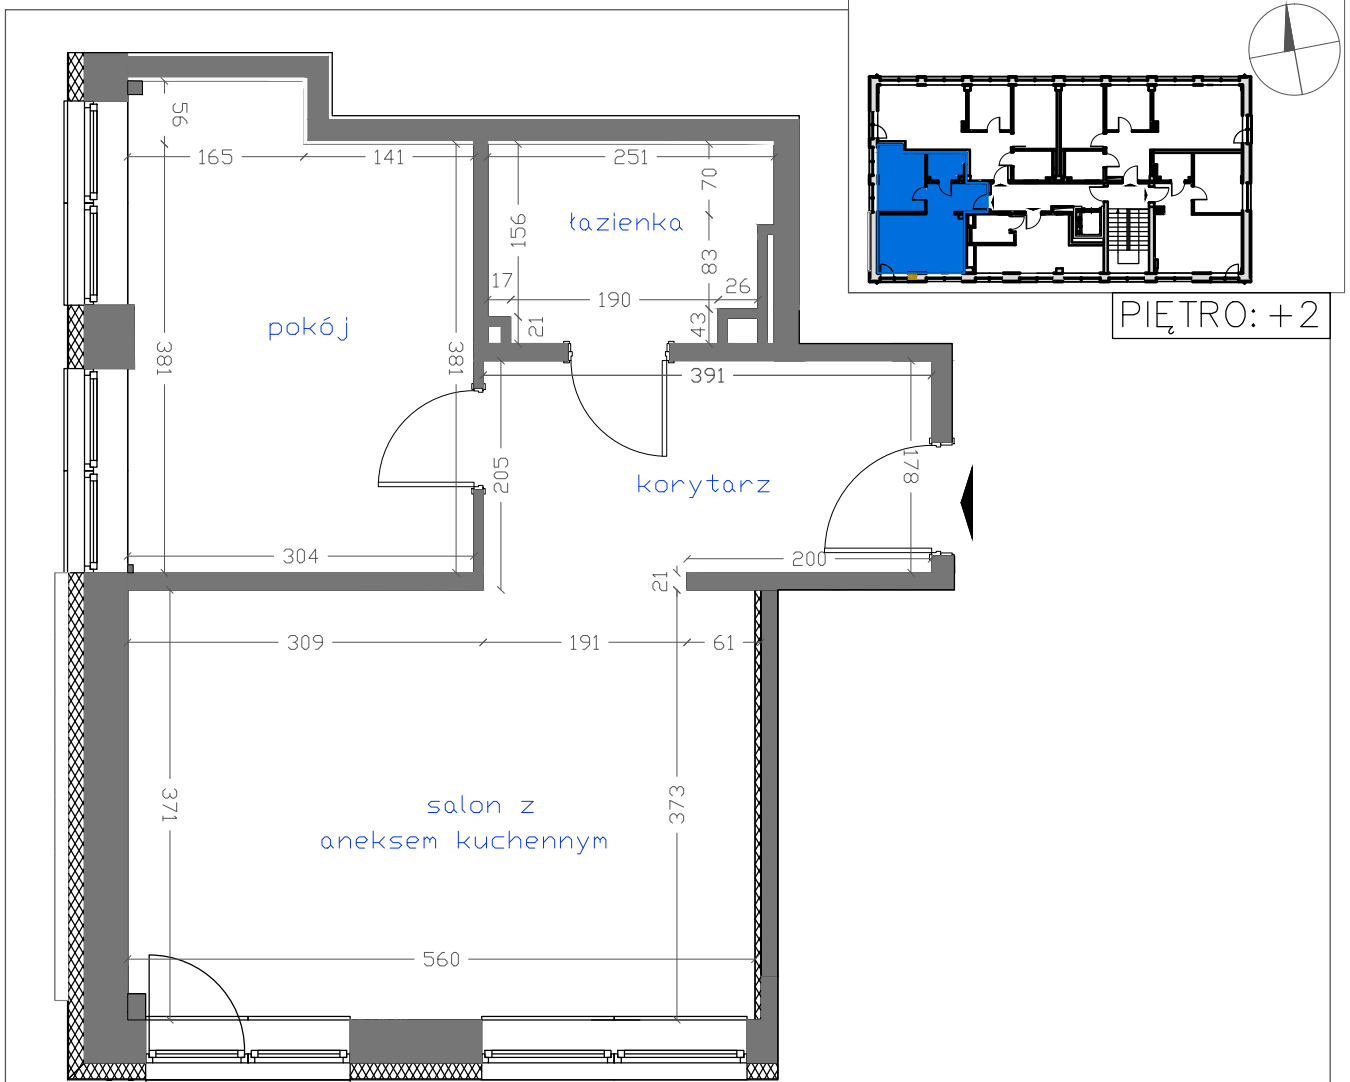
Powykonawcza inwentaryzacja budowlana lokalu 7

Nr lokalu	Nazwa pomieszczenia	Powierzchnia [m ²]
7	korytarz	7,38
	łazienka	4,14
	salon z aneksem kuchennym	20,76
	pokój	12,52
	Suma:	44,80

Pomiaru dokonano w oparciu o normę ISO 9836:1997

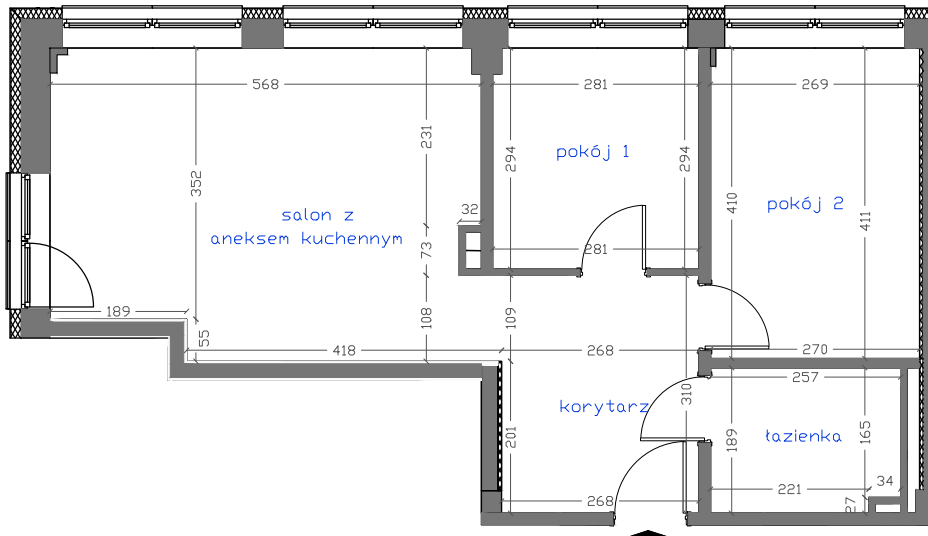
Powykonawcza inwentaryzacja budowlana lokalu 8

Nr lokalu	Nazwa pomieszczenia	Powierzchnia [m ²]
8	korytarz	8,29
	łazienka	4,79
	salon z aneksem kuchennym	22,27
	pokój 1	8,24
	pokój 2	11,08
	Suma:	54,67

Pomiaru dokonano w oparciu o normę ISO 9836:1997

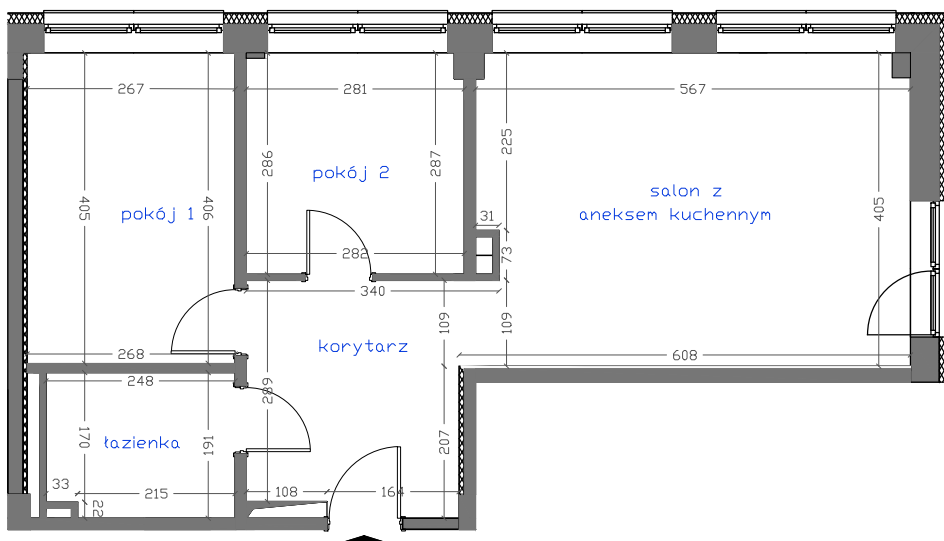
Powykonawcza inwentaryzacja budowlana lokalu 9

Nr lokalu	Nazwa pomieszczenia	Powierzchnia [m ²]
9	korytarz	8,27
	łazienka	4,68
	salon z aneksem kuchennym	23,11
	pokój 1	10,85
	pokój 2	8,02
Suma:		54,93

Pomiaru dokonano w oparciu o normę ISO 9836:1997

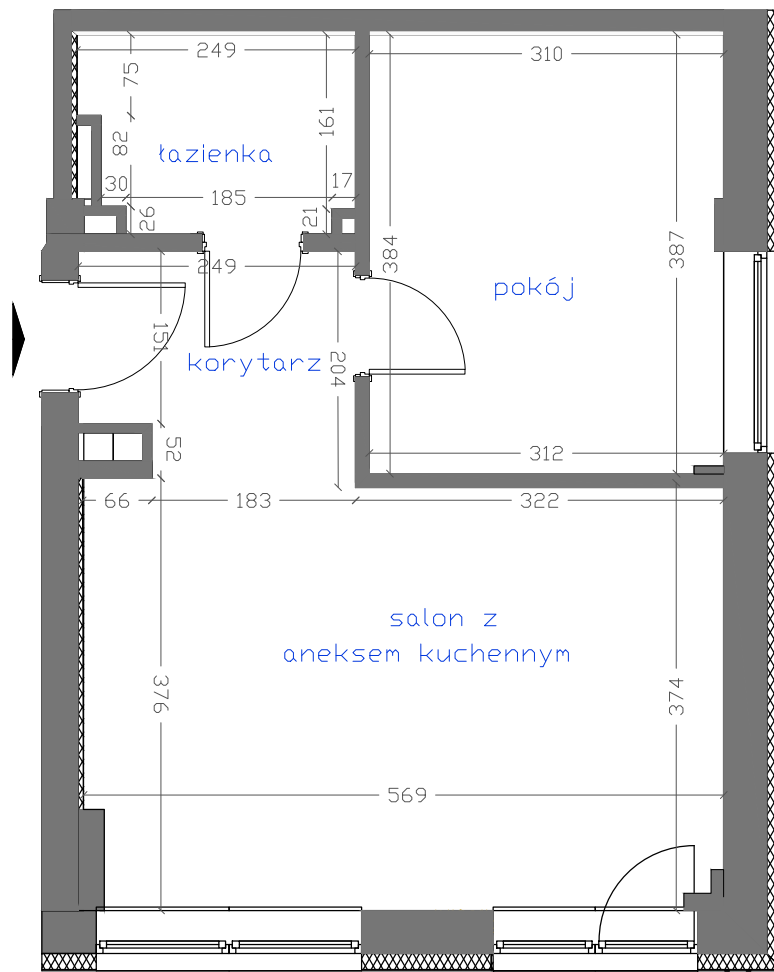
Powykonawcza inwentaryzacja budowlana lokalu 10

Nr lokalu	Nazwa pomieszczenia	Powierzchnia [m ²]
10	korytarz	4,69
	łazienka	4,25
	salon z aneksem kuchennym	21,22
	pokój	11,88
	Suma:	42,04

Pomiaru dokonano w oparciu o normę ISO 9836:1997

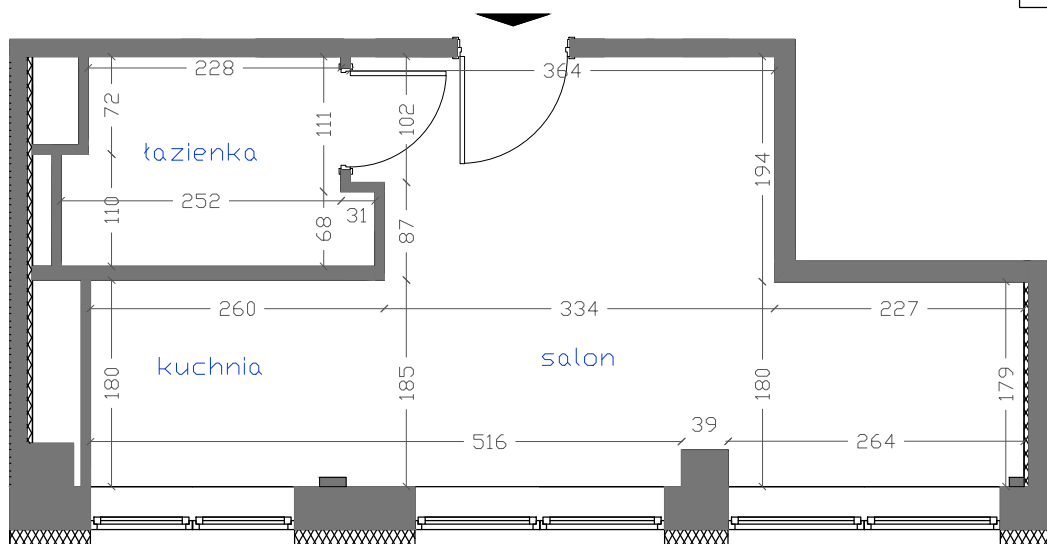
Powykonawcza inwentaryzacja budowlana lokalu 11

Nr lokalu	Nazwa pomieszczenia	Powierzchnia [m ²]
11	salon	16,72
	łazienka	4,60
	kuchnia	4,79
	Suma:	26,11

Pomiaru dokonano w oparciu o normę ISO 9836:1997

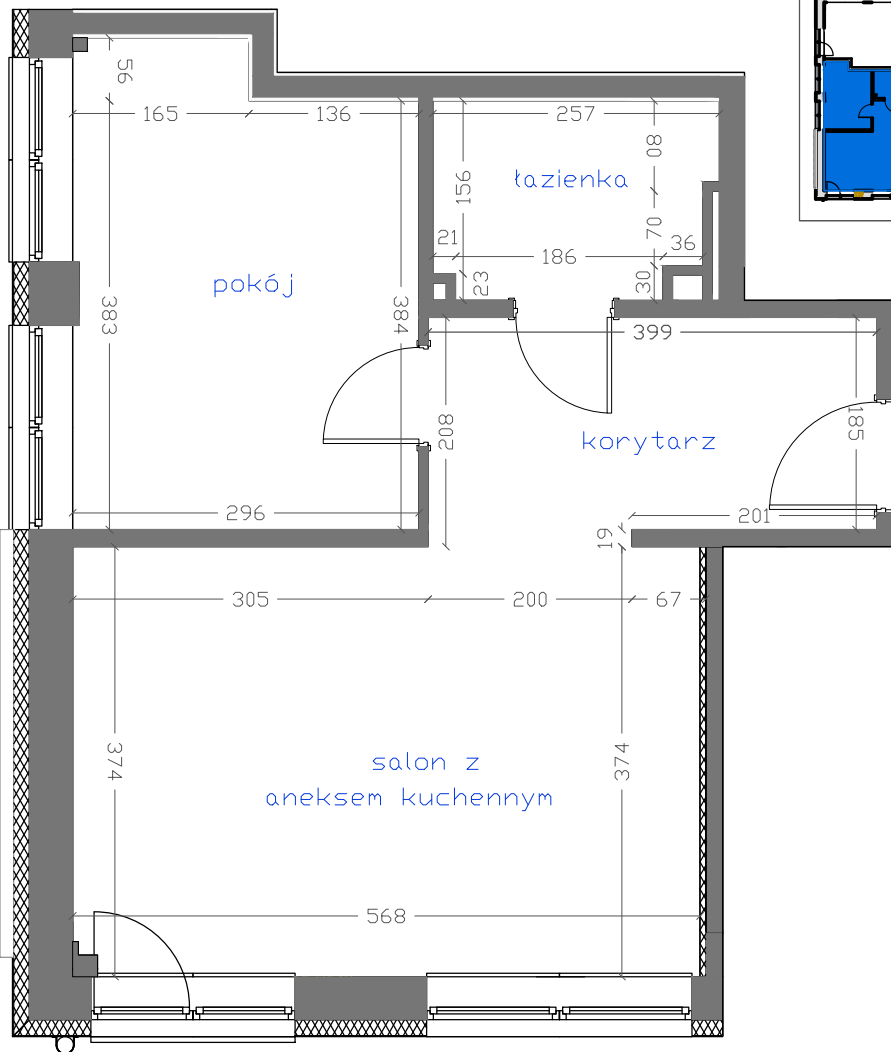
Powykonawcza inwentaryzacja budowlana lokalu 12

Nr lokalu	Nazwa pomieszczenia	Powierzchnia [m ²]
12	korytarz	7,77
	łazienka	4,33
	salon z aneksem kuchennym	21,25
	pokój	12,28
	Suma:	45,63

Pomiaru dokonano w oparciu o normę ISO 9836:1997

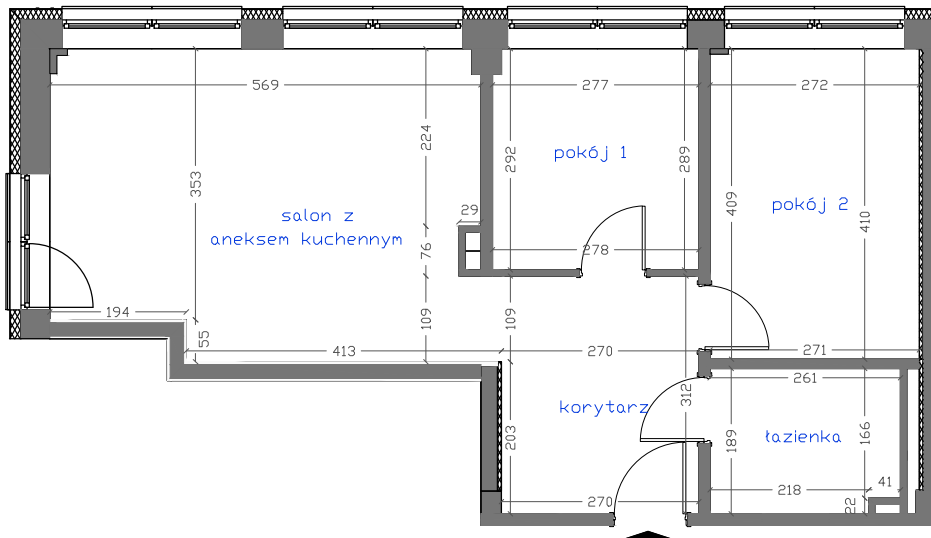
Powykonawcza inwentaryzacja budowlana lokalu 13

Nr lokalu	Nazwa pomieszczenia	Powierzchnia [m ²]
13	korytarz	9,18
	łazienka	4,83
	salon z aneksem kuchennym	21,40
	pokój 1	8,01
	pokój 2	11,08
	Suma:	54,50

Pomiaru dokonano w oparciu o normę ISO 9836:1997

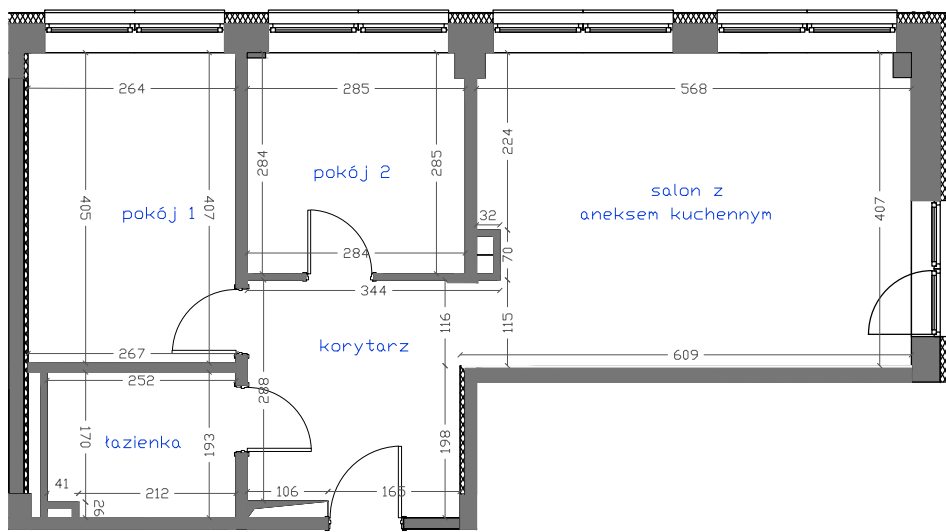
Powykonawcza inwentaryzacja budowlana lokalu 14

Nr lokalu	Nazwa pomieszczenia	Powierzchnia [m ²]
14	korytarz	8,23
	łazienka	4,79
	salon z aneksem kuchennym	23,22
	pokój 1	10,78
	pokój 2	8,10
	Suma:	55,12

Pomiaru dokonano w oparciu o normę ISO 9836:1997

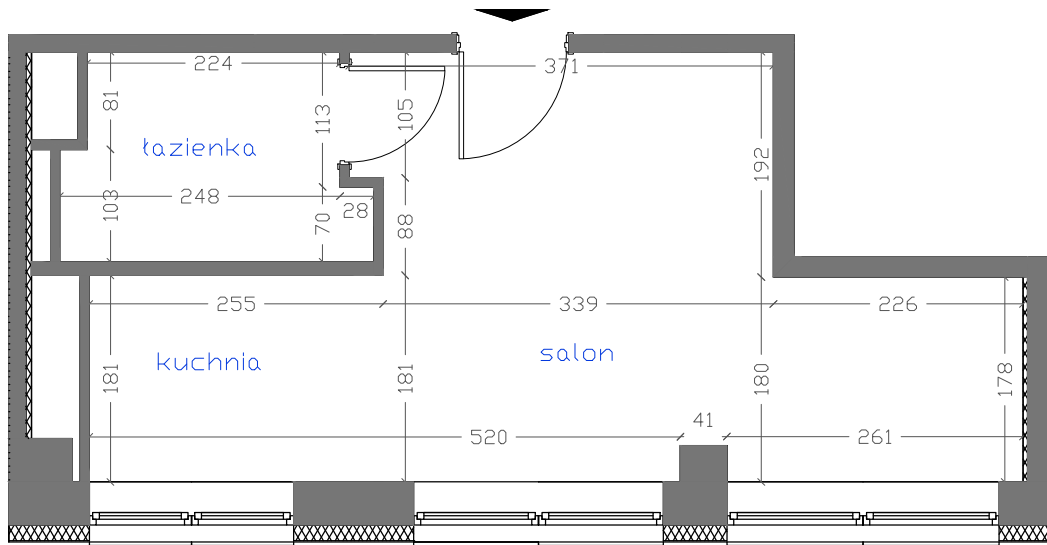
Powykonawcza inwentaryzacja budowlana lokalu 16

Nr lokalu	Nazwa pomieszczenia	Powierzchnia [m ²]
16	salon	16,89
	łazienka	4,57
	kuchnia	4,62
	Suma:	26,08

Pomiaru dokonano w oparciu o normę ISO 9836:1997

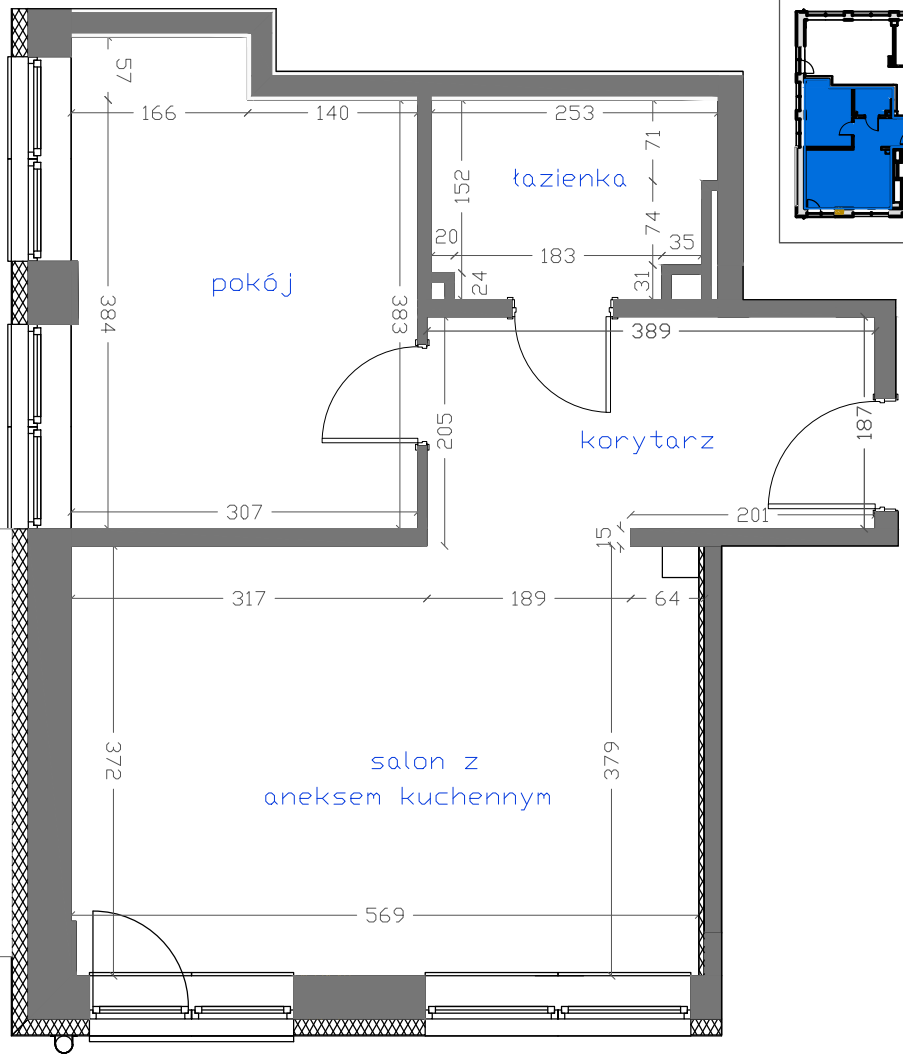
Powykonawcza inwentaryzacja budowlana lokalu 17

Nr lokalu	Nazwa pomieszczenia	Powierzchnia [m ²]
17	korytarz	7,54
	łazienka	4,10
	salon z aneksem kuchennym	21,19
	pokój	12,67
	Suma:	45,50

Pomiaru dokonano w oparciu o normę ISO 9836:1997

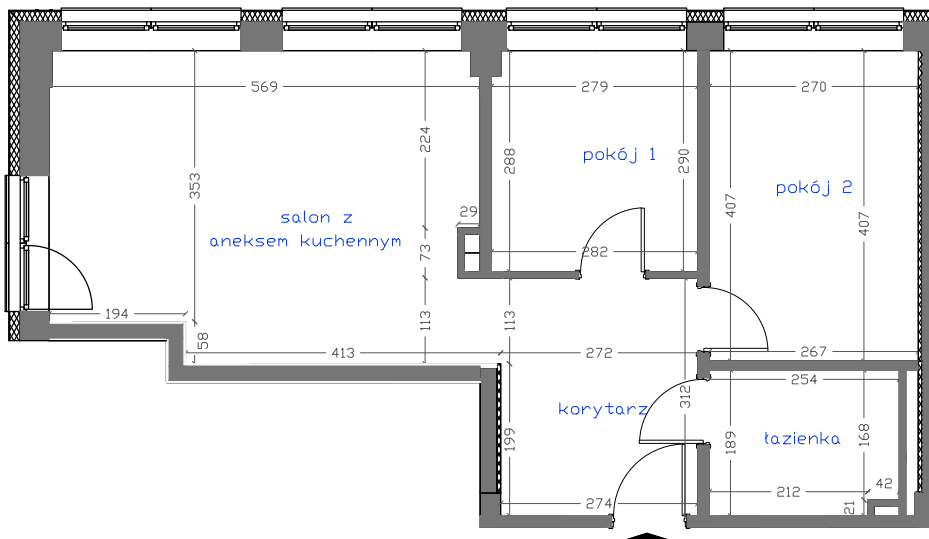
Powykonawcza inwentaryzacja budowlana lokalu 18

Nr lokalu	Nazwa pomieszczenia	Powierzchnia [m ²]
18	korytarz	8,52
	łazienka	4,71
	salon z aneksem kuchennym	22,29
	pokój 1	8,07
	pokój 2	10,93
	Suma:	54,52

Pomiaru dokonano w oparciu o normę ISO 9836:1997

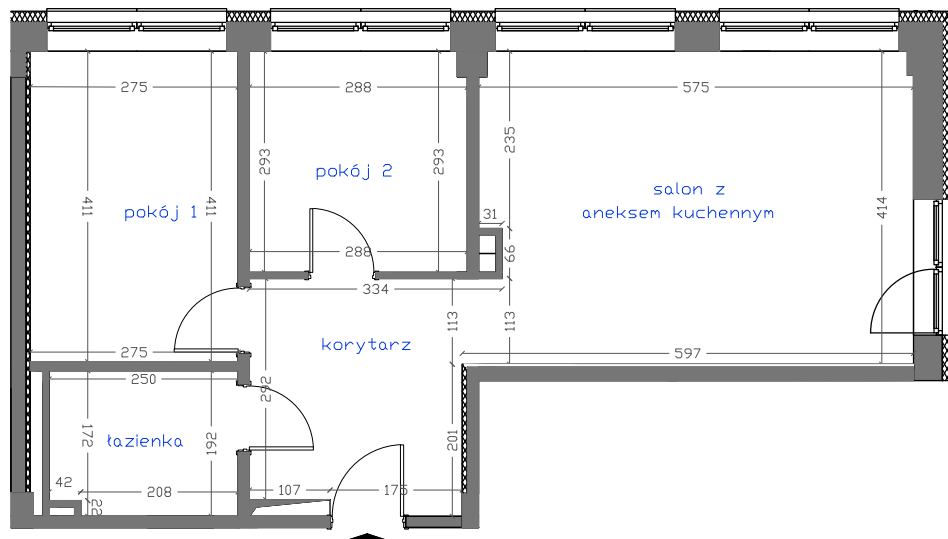
Powykonawcza inwentaryzacja budowlana lokalu 19

Nr lokalu	Nazwa pomieszczenia	Powierzchnia [m ²]
19	korytarz	8,38
	łazienka	4,67
	salon z aneksem kuchennym	23,45
	pokój 1	10,87
	pokój 2	8,04
	Suma:	55,41

Pomiaru dokonano w oparciu o normę ISO 9836:1997

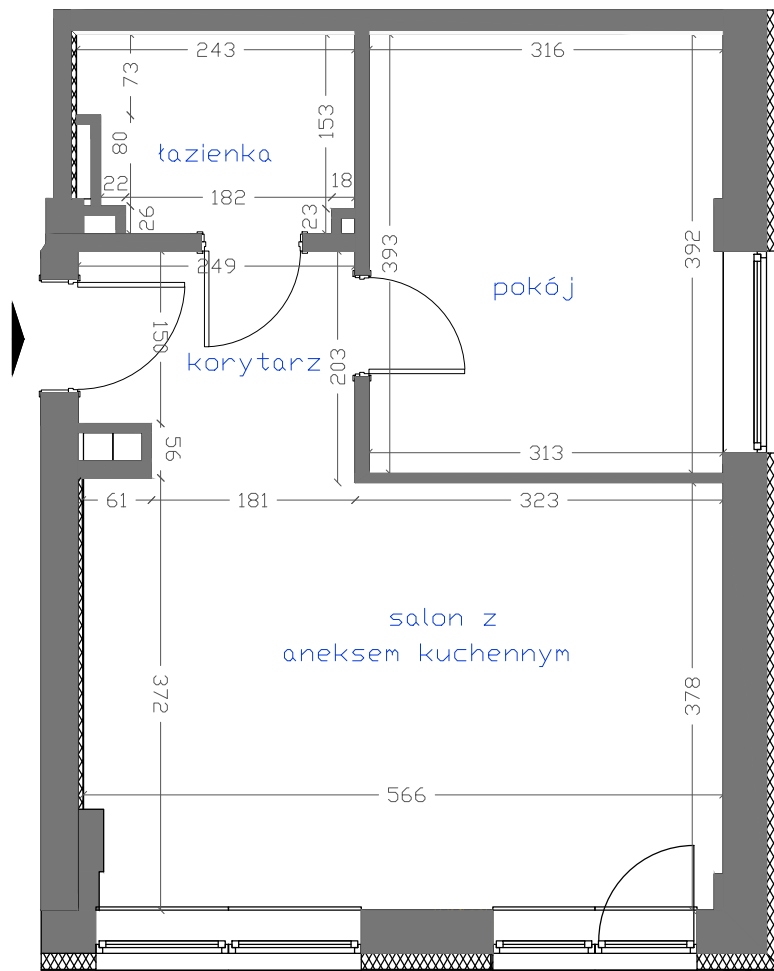
Powykonawcza inwentaryzacja budowlana lokalu 20

Nr lokalu	Nazwa pomieszczenia	Powierzchnia [m ²]
20	korytarz	4,69
	łazienka	4,00
	salon z aneksem kuchennym	21,05
	pokój	12,29
	Suma:	42,03

Pomiaru dokonano w oparciu o normę ISO 9836:1997
